Siirrettävät putkien katkaisu- ja viistesorvit avain hitsauksen laatuun

– Orbitaalihitsaus edellyttää toistettavasti hyvää esivalmistusta

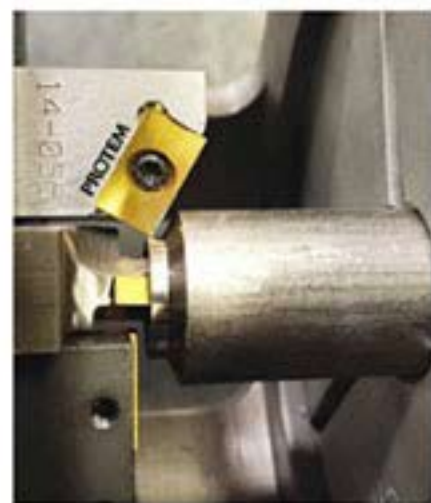
J-viisteen ja sisäpuolisen kevennyksen koneistusta super duplex -putkelle.

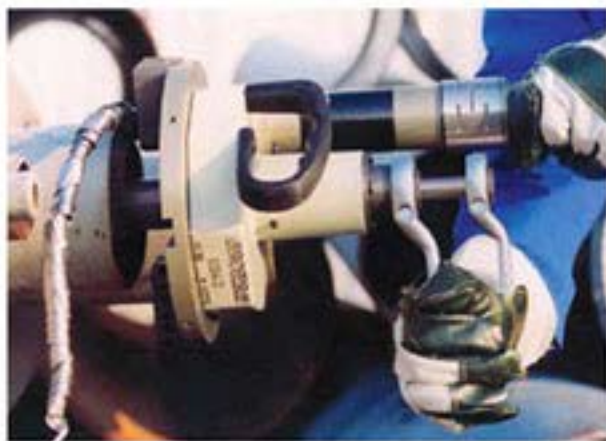
Momenttisäädetyssä viistekoneistuksessa on liitospinnan laatu erinomainen.

Käyttäjystävällisen ja kevyen laitteen valinnalla parannetaan myös työergonomiaa eliminoimalla meluiset, pölyvät, tärisevät ja epämukavat työvaiheet. Momenttisäädetyssä viistekoneistuksessa saavutetaan erinomainen laatu ja ajansäästö.
